# Neuer Glanz für alten Kamin!

AHRENS Schornsteintechnik saniert perfekt mit Edelstahl-System.

Ein besonders gelungenes Beispiel für eine Kaminsanierung ist ein aktuelles Projekt in Niederösterreich. Unter der Leitung von Wolfgang Schmutz, Außendiensttechniker für

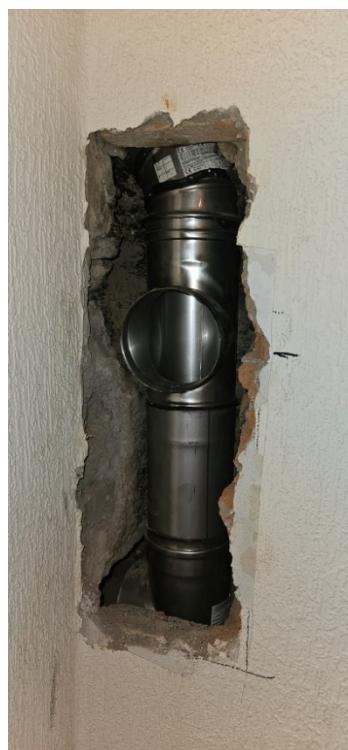
Edelstahl-Fang für 2 Pelletsöfen

Im Rahmen einer klassischen Kaminsanierung wurde eine Innenauskleidung mit hochwertigen Edelstahlrohren durchgeführt. Dabei kam ein Edelstahlsystem (starr) mit 1 mm Wandstärke zum Einsatz, ergänzt mit Bögen, um Kaminverzüge fachgerecht auszugleichen. Für eine optimale Nutzung wurden T-Stücke installiert, die einen flexiblen Anschluss ermöglichen.

Diese speziell ausgestattete Abgasanlage sorgt dafür, dass zwei moderne Pellets-Etagenheizungen mit Sichtfenster im Wohnraum des Erdgeschosses betrieben werden können und dort eine angenehme WärmeverSORGUNG gewährleistet ist.

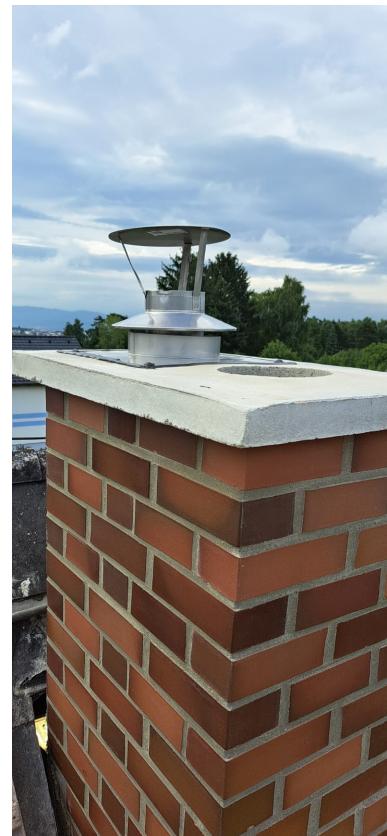
Ein weiteres Highlight war die Reaktivierung des zuvor stillgelegten und teilweise abgetragenen Kaminkopfes. Um dem Gebäude eine langfristige und flexible Nutzung zu ermöglichen, wurde das Dach abschnittsweise geöffnet und der Kamin über Dach mit Klinkerziegeln gänzlich neu aufgemauert. Abgeschlossen mit einer Betonabdeckplatte und ergänzt um eine hochwertige Edelstahl-Mündung samt Regendachl erstrahlt der Kaminkopf in neuem Glanz.

Zusätzlich erhielt der Kamin einen zweiten Fang, der potenziell künftigen Feuerstätten im Obergeschoss Platz bietet und so für eine nachhaltig gesteigerte Wohnqualität sorgt.
