SPEKTAKULÄRES VORHER-NACHHER BEI ALTEM RAUCHFANG!

AHRENS kann Kaminsanierung.

Ein ganz besonderes schönes Vorher-Nachher Projekt mit dem gewissen „Aha!“-Effekt wurde von AHRENS bei einem Einfamilienhaus in Zwettl umgesetzt.

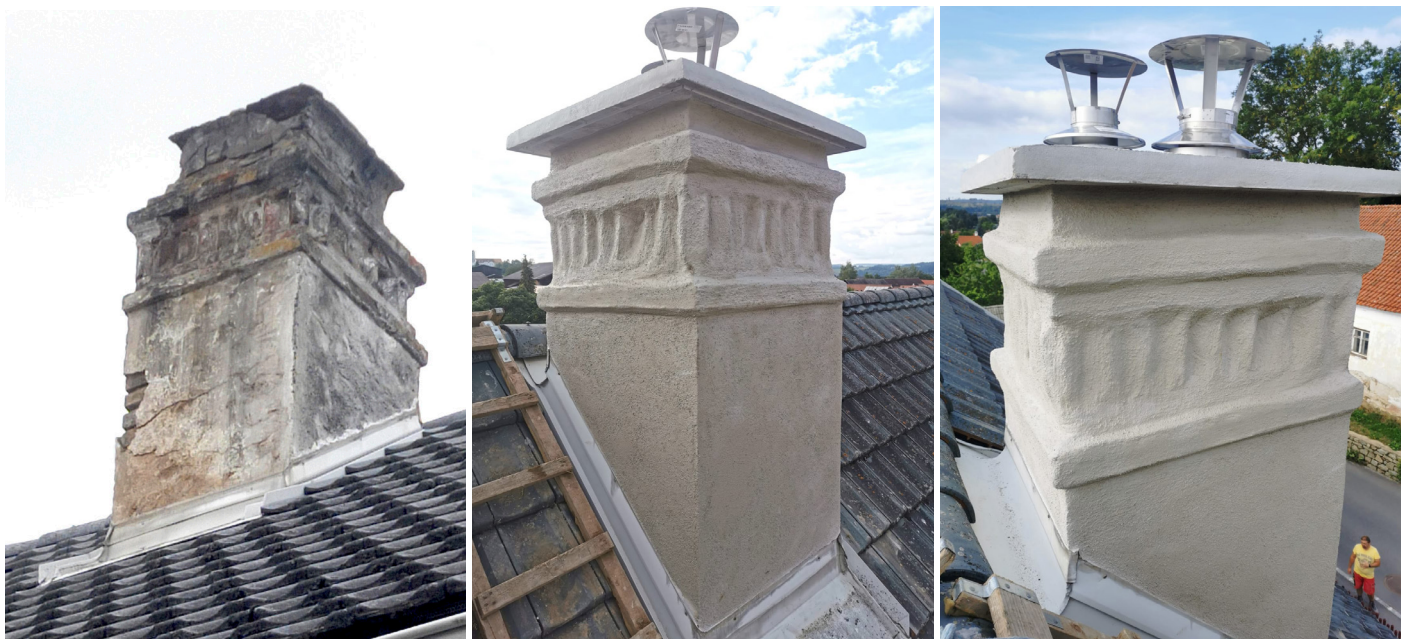
Das Profi-Team von der Betriebsstätte Wieselburg wurde mit der Sanierung des alten Rauchfangkopfes betraut. Dabei wünschten sich die Eigentümer, dass der stark beschädigte, sehr alte schließbare Kamin, originalgetreu, aber mit modernen Innenleben, restauriert wird.

Vorher - Nachher

Hierzu musste der obere Teil des Kamins abgetragen, und durch eine vorgefertigte Betonplatte ersetzt werden. Sie sorgt für Schutz vor Wittereinflüssen wie Wind, starkem Regen und Hagel und dadurch entstehende Schäden.

Danach wurde am gesamten Rauchfangkopf der schadhafte Verputz gewissenhaft entfernt. Um dem Kamin wieder das ursprüngliche Aussehen zu verleihen, wurde der fehlerhafte Verputz ersetzt und dieser nun mit einem Spezialmörtel patzchokiert. Bei dieser Bearbeitung wird durch das Auftragen und Bearbeiten des Mörtels mit einer Bürste ein

unverwechselbares Aussehen erzielt – neue Oberfläche, aber historisches Aussehen.

Für die Abgasableitung wurde der Schlieferkamin innen mit zwei neuen Edelstahlrohren ausgekleidet. Damit kann eine Pelletheizung im Erdgeschoß, sowie ein Holzofen im Obergeschoss von den Eigentümern betrieben werden. Der Rauchfang bildet somit nicht nur einen wunderschönen Abschluss für das Dach, sondern bietet Sicherheit und Unabhängigkeit für den kommenden Herbst und Winter.
