AHRENS 2 Artikel: REFERENZ, BRANDSCHUTZ

Va bene!

Brandneu? Nein, brandgefährlich!

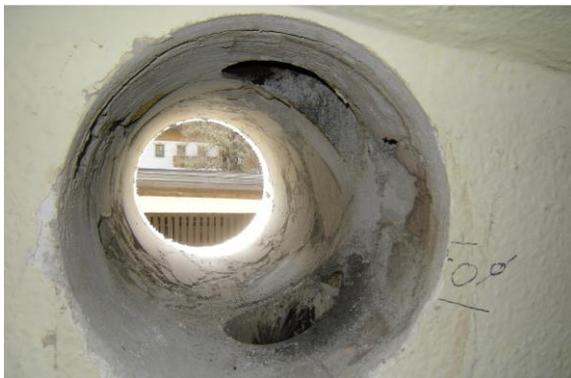
Die perfekte Pizza gelingt am besten in einem Holzofen. Das ist die Überzeugung eines Hoteliers im Kärntner Gailtal, der neben dem Hotelbetrieb auch eine Pizzeria im Erdgeschoss seines Hauses betreibt. Allerdings nur solange, bis bei der Generalsanierung des Gebäudes unabsichtlich der Ziegelkamin durchbohrt wurde. Bei der Kernbohrung für die neue Raumlüftung wurde dieser beschädigt. Was tun, fragte der Hotelier AHRENS-Techniker Willi Handl.

Bild links:
Durchbohrter Kamin

Deswegen entschied sich Willi Handl, das System **AHRENS Kompakt, also einen doppelwandigen Edelstahl-Außenwandkamin mit Durchmesser 200 mm**, zum Einsatz zu bringen.

Dabei wurden 11 m des ausgewählten Kaminsystems verbaut, welches nicht nur alle technischen Voraussetzungen für den Betrieb des Pizzaofens erfüllt, sondern auch für alle Regelfeuerstätten zugelassen ist (Festbrennstoff, Öl, Gas). Als Brandschutz zu brennbaren Bauteilen (Balkon) wurde ein hinterlüfteter Abstand mit 7 cm eingeplant. In der Dachuntersicht wurde eine Deckenblende mit Lüftungsschlitzen eingebaut, damit eine sichere Hinterlüftung gewährleistet ist und die Optik stimmt. Aufgrund der Höhe über

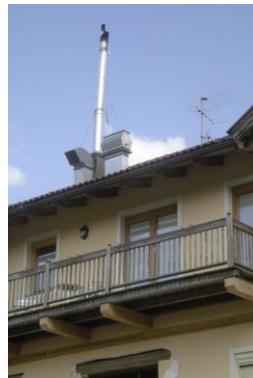
Bild rechts:
Alter Kamin über Dach

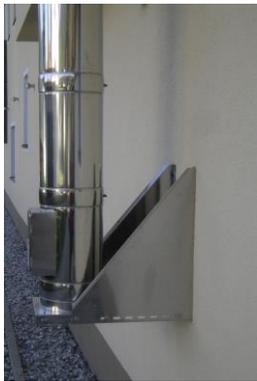
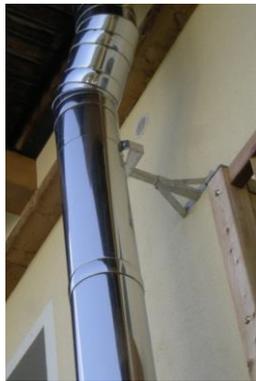
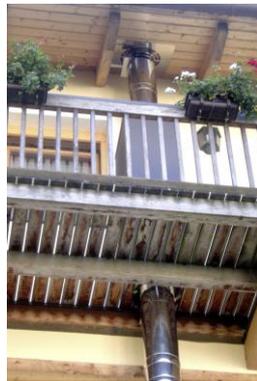
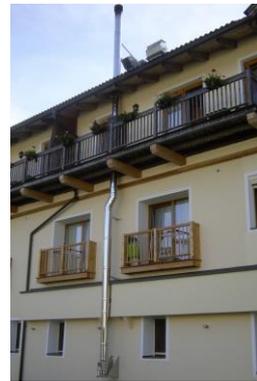
Von links nach rechts: Bild 1. Kaminsohle mit Putztür und Konsolenblech. Bild 2. Kaminsystem mit Bogen. Bild 3. Kaminsystem Durchführung. Bild 4. Neuer Kamin.

Dach wurde der Kamin zusätzlich mit verstellbaren 2-Punkt-Abspannungen abgestützt, und um die Mündung vor Fallwind zu schützen, wurde ein Lamellenaufsatz aus Edelstahl montiert.

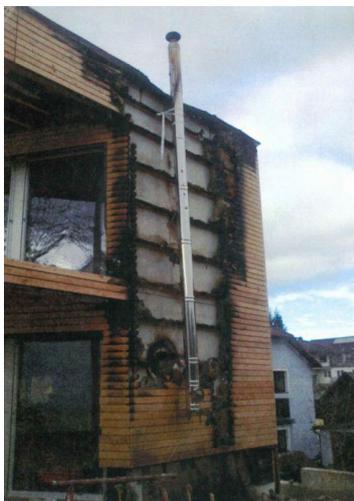
Brand nach unsachgemäßer Montage!

Jedem Fachmann genügt hier ein Blick, um zu erkennen, dass ein Brand nach einer derartigen Installation voraussehbar war.

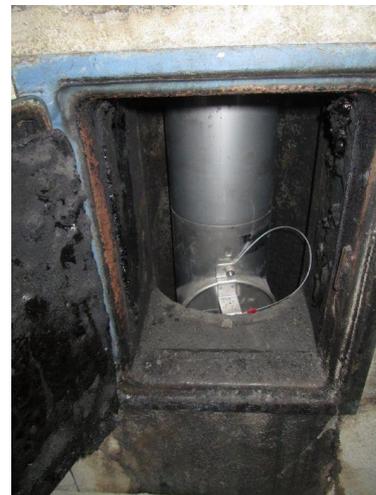
Überprüfung unmöglich!

Die Überprüfung der Abgasleitung ist hier nicht möglich – doch nur durch die Überprüfung ist ein sicherer und gefahrloser Betrieb gewährleistet.

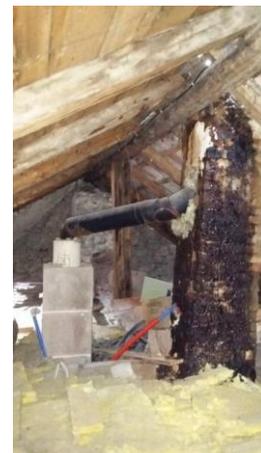
Pech oder Verpechung?

Der bestehende Kamin ist an der Außenseite bereits stark verpecht. Die Einbindung des nebenliegenden Abgassystems in den bestehenden Kamin entbehrt jeder technischen Grundlage. Hier ist eine Sanierung unbedingt erforderlich.

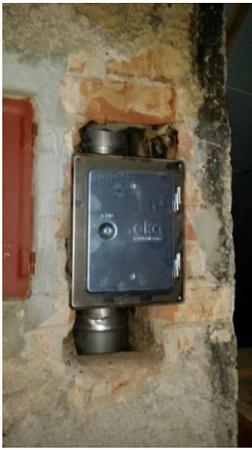
Brandschutz?

Bei einem Rußbrand oder Brand im darunterliegenden Geschoss ist leicht eine Brandausbreitung möglich! Brandgefährlich, dass hier kein Augenmerk auf den Brandschutz gelegt wurde.
