AHRENS kann, was andere nicht können!

Nachdem mehrere Marktteilnehmer sich nach Besichtigung der Gegebenheiten und Örtlichkeit nicht in der Lage sahen eine Sanierung durchführen zu können, kontaktierte ein Hotel aus dem oberösterreichischen Steyr AHRENS.

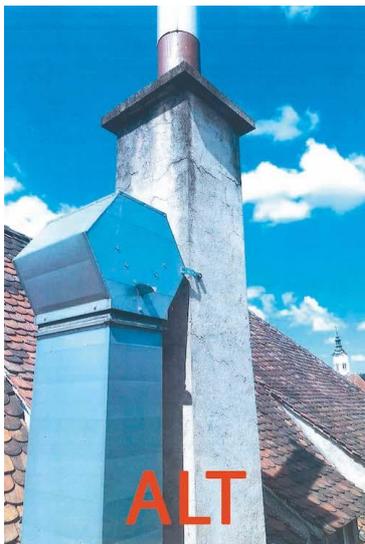
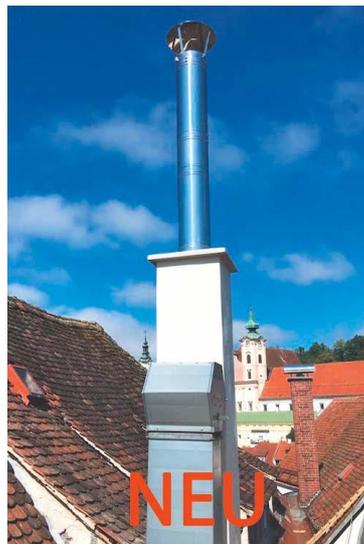
Konkret musste ein Kaminkopf, der starke Frostschäden aufwies, sowie der versottete Kamin saniert werden.

Der alte Kaminkopf wurde abgetragen, und ein neuer Kaminkopf mit einer Höhe von ca. 2,5 Meter wurde aufgemauert, grob verputzt, vernetzt, gespachtelt und fein verrieben.

Auf die Mündung setzte das Team von AHRENS ein Aufsatzrohr AHRENS Kompakt opti mit einem Edelstahldach und einer Höhe von ca. 2,5 Metern auf.

In den versotteten Kamin wurde ein 23 Meter langes Edelstahlrohr AHRENS flex im Durchmesser von 180mm eingesetzt. Zum Abschluss wurde ein Küchenofen an das neue System angeschlossen.
