KAMINSANIERUNG VOM EXPERTEN

AHRENS sorgt für Sicherheit in Linz

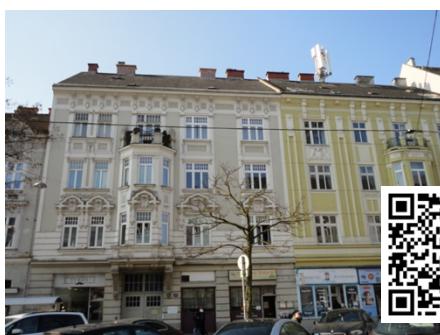
AHRENS ist Profi in Sachen Schornsteinsanierung und bietet hier Leistung auf höchstem Qualitätsniveau – so geschehen bei einem aktuellen Projekt in der oberösterreichischen Landeshauptstadt Linz. Dort wiesen die **Kaminköpfe** eines Mehrparteienhauses schon deutliche, altersbedingte Schäden auf. Aufgrund der Lage des Wohngebäudes an einer zweispurigen, verkehrsreichen Straße war die Gefahr von herunterfallenden Klinkerziegeln bzw. Abplatzungen davon besonders zu beachten. Die Eigentümer beauftragen den Sanierungsexperten AHRENS mit der Instandsetzung der Kamine. Unter der Leitung von **Martin Hörhan**, Außendiensttechniker für Kaminsanierung und seinem Team an Facharbeitern von der AHRENS Zentrale Wieselburg, wurde das Sanierungsprojekt professionell und sauber umgesetzt.

Dabei wurden zuerst die schadhaften Kaminköpfe über Dach rückstandslos abgetragen - es handelte sich um einen 5-zügigen, sowie einen 4-zügigen Kaminkopf. Danach wurden die zu sanierenden Köpfe mit Klinkerziegel neu aufgemauert und verfugt, ganz dem „Original“ entsprechend. Den Abschluss bildet eine Betonplatte (für die Dauer der Aushärtung ist eine Plattenschaltung am Kaminkopf erforderlich, die zu späterem Zeitpunkt wieder entfernt wird). Im Zuge der Arbeiten wurden auch zwei Kamine mit einer neuen Innenabdichtung saniert, so kann ein einwandfreier und sicherer Betrieb der Feuerstätten gewährleistet werden.

Das Mehrparteienhaus in Linz verfügt nun über top-sanierte Kamine – damit ist auch die potenzielle Gefahr für Fußgänger am Gehsteig durch herabfallendes Material gebannt. Einem sicheren Betrieb der Feuerstätten steht nun nichts mehr im Wege.
